東京電力福島第一原発事故下の一般国道6号の現地調査について

東北ブロック主査 川瀧 弘之

5. 現地調査

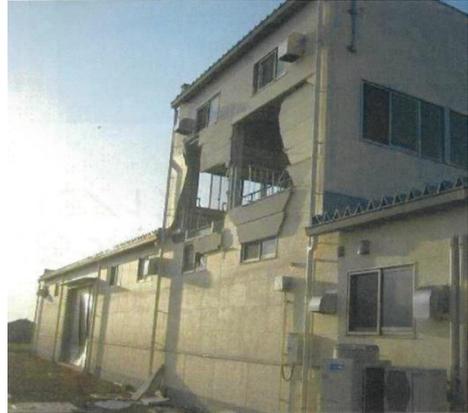
図6 被災した原町国道維持出張所
(出典：警城国道事務所)

国交省からは私以下3人、大成建設の方5人が2台に分乗し、南下する。原町の国道維持出張所（福島第一原発から約24km、事故後の執務は新地町役場）にまず向かったが、建物に亀裂等の被害が散見された。出張所長からの一番の要望は、壁と屋根の隙間の早期補修で、そこから外気＝放射性物質が侵入することの対策だった（図6）。

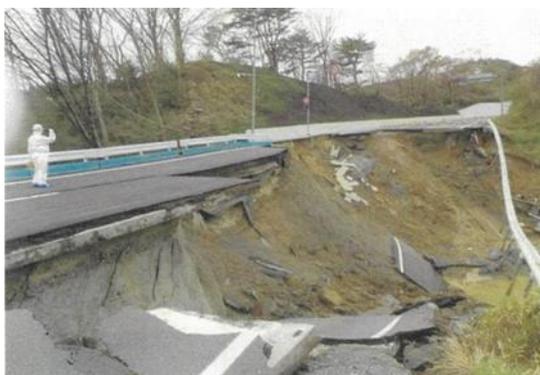
図7 盛り土崩壊（富岡町郡山）
(出典：東北地方整備局資料)

国道6号そのものはほとんどが何とか通行可能な状態になっていることも確認できたが、大きな段差のたびに停車し、車外に出て被災状況を記録していく。第一原発への入り口である「夫沢交差点」を通過、このころから、線量計のアラームが継続的に激しく鳴りだす。いわきから北上してきた南班（松本事務所長他5人）とも合流した。警戒区域内10か所の被害箇所の中で、最大の被害は、福島第二原発入り口で付加車線設置工事を実施中であった盛り土区間の路面陥没（富岡町上郡山）で、付加車線部分も含め3車線分の路面が完全に崩落していたため、町道を迂回路として復旧し交通誘導を行うこととした（図7）。また常磐道広野IC付近の盛り土区間の崩壊（広野町上北追）も重篤であったが、4車区間であったことが幸いし、片側2車線区間の運用を行うことで使用可能と判断することができた（図8）。

なお、最も被害が大きく本線復旧のできていなかった富岡町上郡山の被災箇所は、その後、住民のマイカーでの一時帰宅の始まる9月までに1車線での交互通行を確保すべく測量、地質調査を行った上、応急復旧工事を行い、8月末までに警戒区域内の国道6号は全線で本線通行可能となった。真夏の炎天下で、タイベックススーツ、マスクにゴーグル着用の作業は、トイレも水分補給も行えない過酷な条件下であったが、熱中症にも十分注意を払いつつ作業を進めていただいた。

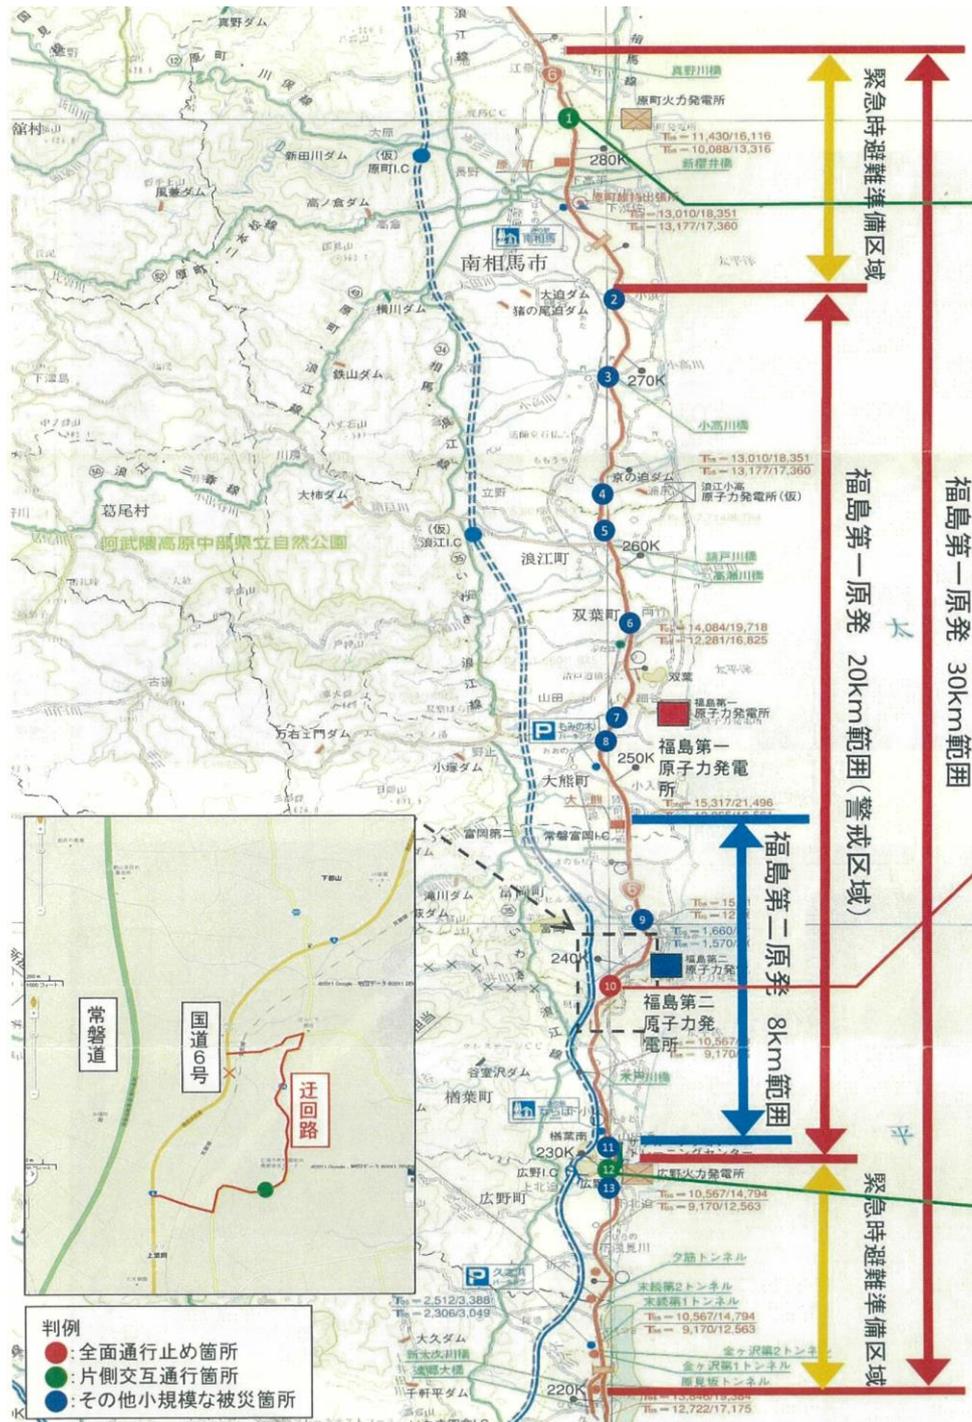
図 10 原発 30km 圏域の被災状況等 位置図 (出典：東北地方整備局資料)

現地調査の結果(図9、10)は、翌々日、本省に報告、また、その結果をふまえた応急復旧の計画を策定、同日、直ちに工事を開始、多くの個所は1日から2日でとりあえぬの応急復旧を終了、広野町上北追の盛り土崩壊箇所は、2週間ほどで応急復旧を終え、これにより警戒区域内の国道6号は一部迂回路を経由するものの全線通行可能となり、5月上旬からの住民の一時帰宅に間に合わせる事ができた。
