国道1号の起点「日本橋」の保存と管理 ～架橋100年目の大規模補修～

関東ブロック主査
土井 弘次

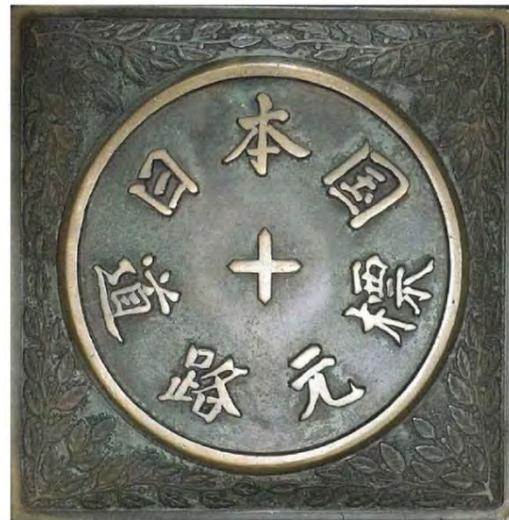
写真-1 道路元標（表側）

日本橋は、東海道をはじめとする旧五街道の起点として知られている。江戸幕府成立の年（1603年）に、徳川家康の城下整備の一環として架橋された。街道から道路に変遷する過程でもその位置づけは変わることなく、日本橋は全国に延びる国道網の起点となっており、日本橋中央に埋め込まれた『日本国道路元標』が、そのことを物語っている。（図-1、写真-1）

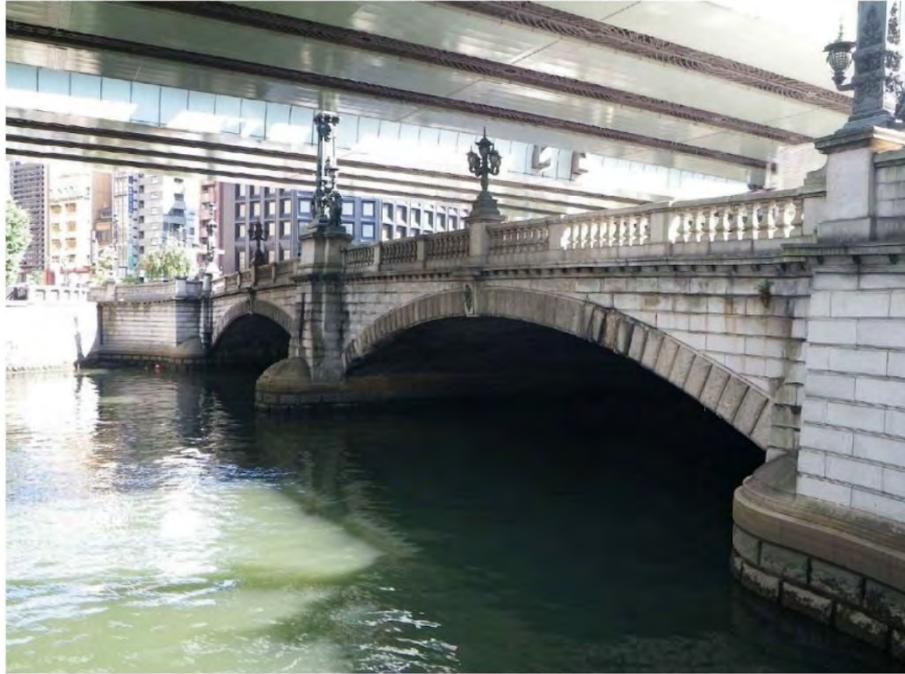
写真-2 現在の日本橋

20代目となる現在の日本橋は2連の石造アーチ構造であり、1908年9月から1911年3月に至る約3年の歳月を経て架橋された。関東大震災や空襲など数々の災禍に耐え抜いたが、交通量の増加や車両の大型化に加え老朽化に伴って、路面の陥没をはじめとする様々な不具合が顕著に現れるようになった。そのため、架橋100年の節目を迎えるにあたり、予防的な保全による長寿命化を図るプロジェクトとして、架橋以来初めてとなる大規模補修工事を実施することとなった。（写真-2）

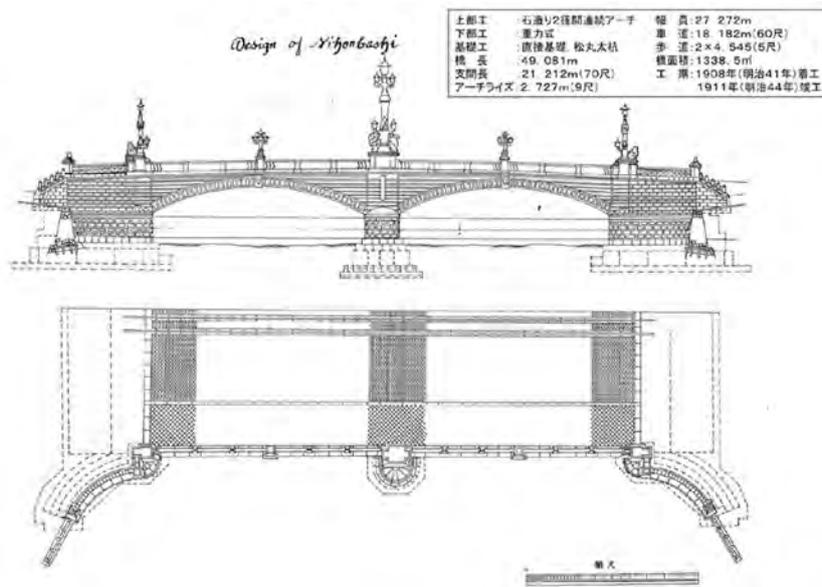
図-2 側面図・平面図・構造諸元

日本橋が石造アーチ構造となった理由は、西欧の橋がモデルとして好ましいこと、市街橋の型式としてアーチが優れること、美観を尊重して型式を選定することなどの考え方による。そして「東京をパリのように」のコンセプトのもと、「ルネッサンス」「バロック」「日本」の3様式を巧みに取り入れ、和洋折衷という形で具現化させたデザインとなっている。アーチ部のライズ比が1:7.8と際立って大きな扁平アーチであるのは、路面電車の走行上むやみに高くできず、通船のための径間を確保するためと考えられる。また、主に稲田石が使用されているが、徳山・真壁・北木と合わせた4つの御影石は、力学的特性や加工の容易を考慮して橋の部位毎に使い分けられている。また、アーチ材は石造である一方、中詰めはコンクリートと煉瓦が用いられた複合橋となっている。（図-2、図-3）

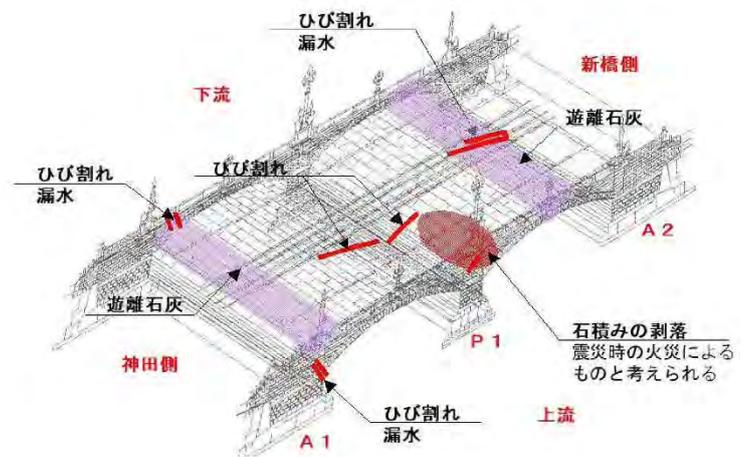
図-4 主要損傷図

石造アーチ構造となった日本橋は、1977年頃から局所的なひび割れ等の劣化損傷が目立ち始めた。最も顕著な不具合は、橋の中に水が浸透して起こる橋面の凸凹であった。日本橋の橋面は舗石で覆われており、床版上に「敷きモルタル」を敷き詰め、舗石を敷き並べて「目地」にモルタルを流し込むという手順で施工されている。この「敷きモルタル」や「目地」の劣化が様々な要因で起こったのである。健全性を阻害する要因としては、石材組織の劣化に結び付く自然環境

の他に、車両大型化による活荷重増大がもたらす耐荷力問題、直下型やプレート型地震に対する耐震性の問題が挙げられる。そこで、架橋 100 年を迎え新たな 100 年に踏み出すために、予防的な保全による長寿命化を図るプロジェクトが始動し、「日本橋の保存と管理に関する検討委員会」が発足した。(図-4、写真-3)

日本橋は、「みちとしての機能的価値」に加え、「文化財としての価値」を有しており、1999 年には重要文化財に指定されている。その基本は、「意匠的に優秀」と「技術的に優秀」な点であり、大規模補修にあたっては、日本橋の持つ多面的な価値をいかに良好に保持し続けていくかが大きな課題であった。そこで、最先端の計測技術を駆使した復元調査・設計を実施するとともに、実挙動を正確に把握して解析との整合性を図り、橋の健全度を総合的に評価するシステム診断を確立した。さらに日本橋の今後を考える前提として、橋梁工学の観点から詳細に現状の評価を行った結果、100 年の経年にもかかわらず、橋の性能に悪影響を及ぼすような深刻な材料的劣化は確認されなかった。今回の補修では、アーチから中詰め材までの主要構造は継続利用しつつ、基礎を含めた一連の舗装部分を全面的に更新することとなった。

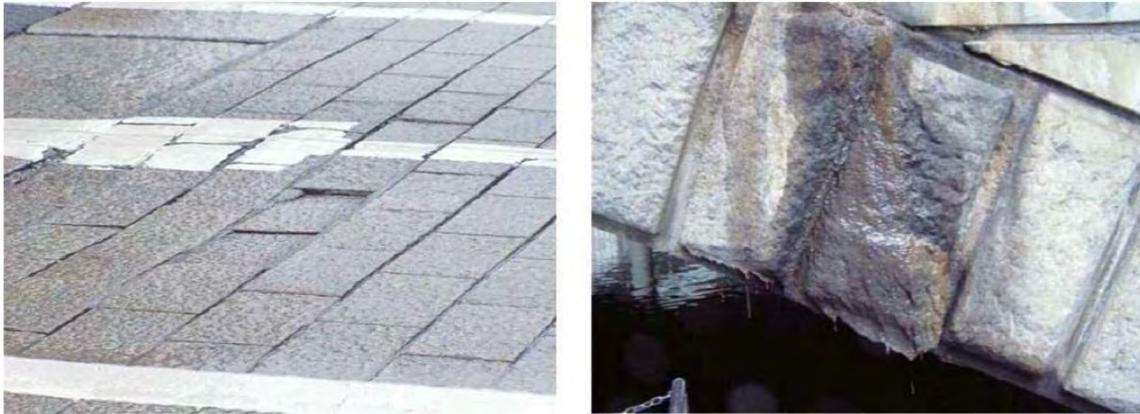
写真-3 損傷状況（橋梁表面のひび割れ、橋梁裏面の石灰分しみ出し）

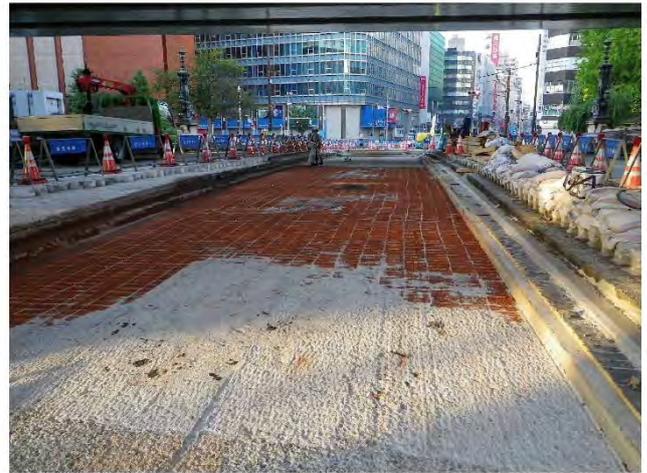
写真-4 露出した赤レンガ

最初の工程は、舗石の取り外しである。全ての目地をカッターで切断し、石材を損傷させないように人力で取り外した。その下にあるコンクリートとアスファルトからなる基礎部分を路面切削機で撤去すると、中詰め材が 100 年ぶりに姿を現した。整然と敷かれ、息を呑むほど美しいレンガが顔をのぞかせたのである。露出した中詰め材の上に新たなコンクリート床版を打設し、防水シートを敷き、その上からアスファルトによる保護層を打設した。着手時に取り外した舗石は、石材加工場へ運び、付着している目地材やモルタル材を除去し再利用しており、舗石の位置、方向は補修前の状況を忠実に再現した。歩車道合わせて約 2 万個の舗石を前と同じように敷き直すという、きめ細やかな作業が求められた。(図-5、写真-4、写真-5)
