広島土砂災害における市道の土砂撤去

TEC-FORCE が市道の応急復旧に尽力

野田 勝

日本建設情報総合センター理事

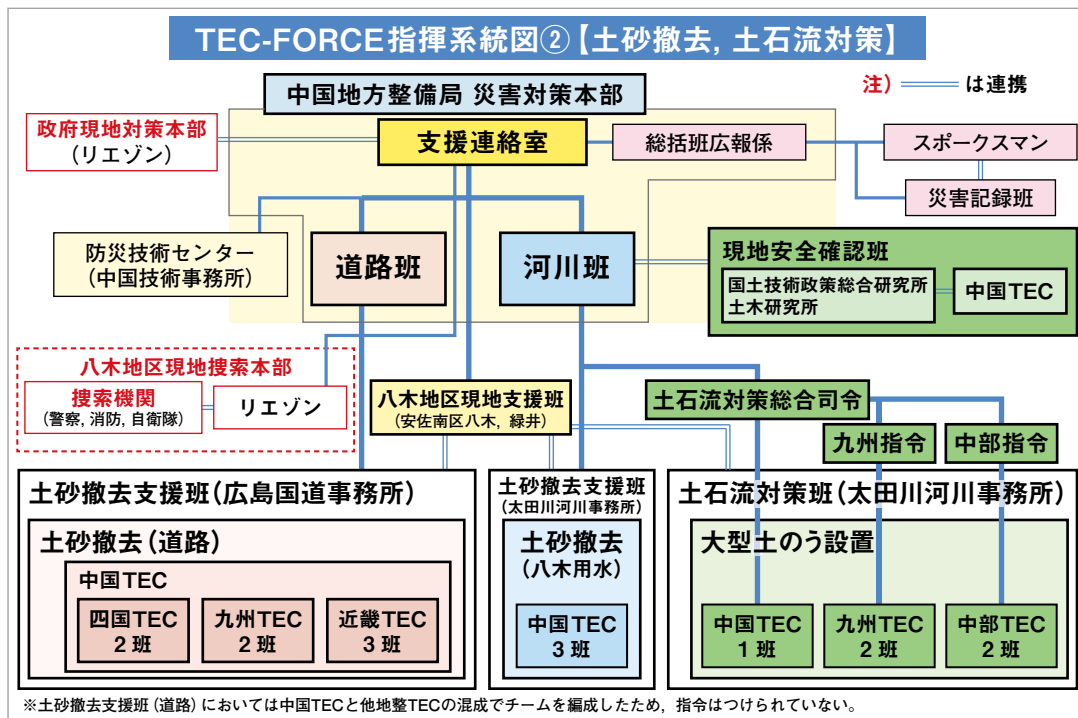
図-3 TEC-FORCE 指揮系統図 (出典：国土交通省中国地方整備局資料²⁾)

土砂撤去にあたっては、搜索活動との調整が不可欠であった。また場所によっては、地域住民やボランティアによる片づけなども着手されており、緊密なコミュニケーションが必要であった。このため適切な権限を有する者を現地に配置し、行政機関間の調整にあたらせ、速やかに判断を下せる体制をとった(図-3)。

このうち、八木地区現地支援班は現地搜索本部近隣に常駐し、日々の搜索エリアの情報共有や連携調整を図った。当初は搜索に支障なく復旧活動が可能な範囲について個別に情報収集を行い、搜索機関に説明、了解を得ていた。その後、搜索機関調整の会議に中国地方整備局が加わり、活動計画の調整・情報共有や復旧活動側(整備局)での土砂搬出など、搜索と復旧が連携した活動が可能となった。

また、八木、緑井地区の市道の土砂撤去は道路班のもとに「土砂撤去支援班(広島国道事務所)」として位置づけられ、中国地方整備局の職員と近畿、四国、九州の各地方整備局から広域派遣された職員による7班が置かれた。班毎に担当エリアを決め、建設業者とともに土砂撤去を行った。班編成では、この7班各々を中国地方整備局職員と他の地方整備局職員との混成部隊で編成した。

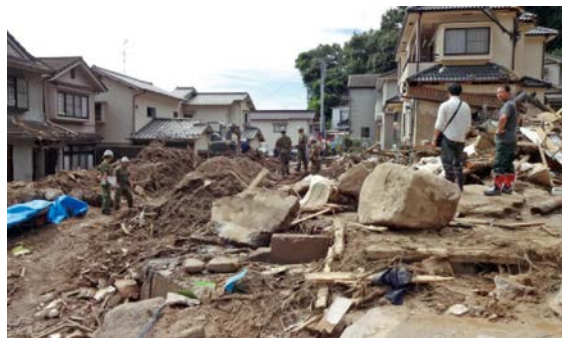
写真-2 緑井7丁目の被災状況³⁾

土砂撤去支援班及び建設業者の努力により、目標どおり発災から1カ月となる9月20日に市道の土砂撤去は概成し、広島市への引継ぎが完了した(写真-2, 3)。
